# Gemeinde Geeste

# **Spielplatzkonzept**

Geeste, den 19.03.2020

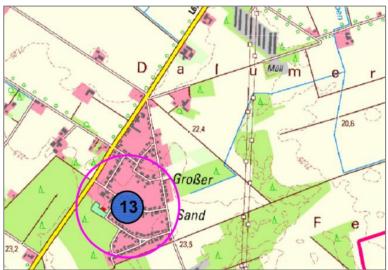
Abb. 4 –Spielplätze Dalum Großer Sand (Radius Kreis = 300 m)

Im Bereich Großer Sand gibt es nur einen Spielplatz an der "Jägerstr". Dieser ist dafür aber mit einer Vielzahl von Geräten ausgerüstet und in einem guten Zustand. Es ist lediglich ein Fallschutzbereich anzupassen. Die Zaunanlage ist zu erneuern.

Aktuell wird für den Bereich Großer Sand kein weiterer Bedarf gesehen. Allerdings ist die Entwicklung des Ortsteils zu beobachten und regelmäßig zu prüfen, ob ggf. zu einem späteren Zeitpunkt weiterer Bedarf besteht.

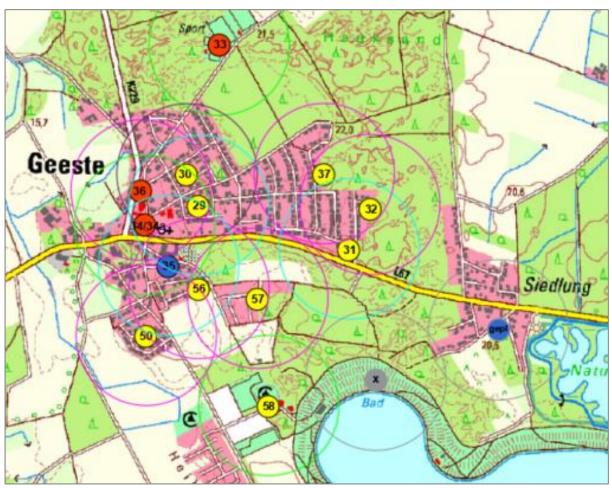
Abb. 5 – Spielplätze Geeste und Geeste Siedlung (Radius Kreis = 300 m)

29	Luisenstraße	festgesetzt	Zurückgebaut 2019	Note 3,82 (alt)
30	Schützenstraße	festgesetzt	Alternativ: Rückbau	Note 3,57
31	Margarethenstraße	festgesetzt	Zurückgebaut 2019	Note 3,68 (alt)
32	Hedwigstraße	festgesetzt		Note 3,41
33	Sportplatz Geeste	nicht festgesetzt	nicht frei zugänglich	Note 3,07
34	KiGa Abenteuerland	nicht festgesetzt	nicht frei zugänglich	Note 2,34
34a	KiGa Abenteuerland (Krippe)	nicht festgesetzt	nicht frei zugänglich	Note 2,43
35	Am Kottenkamp	nicht festgesetzt	Zurückgebaut 2019	Note 3,71
36	Schulhof Antoniusschule	nicht festgesetzt		Note 2,18
37	Georgstraße	festgesetzt		Note 2,86
50	Kottbree	festgesetzt		Note 2,80
56	Steinbree	festgesetzt		Note 2,50
57	Kottenkämpe	festgesetzt		Note 2,21 (alt)
58	Haus des Gastes/ Kita am See	festgesetzt	nicht frei zugänglich	Note 2,47
gepl	Geeste Siedlung Starenweg		Geplant, Ausf. 2020

Im Ortsteil Geeste (inkl. Geeste Siedlung) wohnen ca. 332 Kinder und Jugendliche. In Geeste befinden sich insgesamt 14 Spielplätze. Davon sind 4 Spielplätze nicht frei zugänglich (Kindergarten, Krippe und Sportplatz). Diese bleiben bei der Beurteilung der Flächenverteilung unberücksichtigt. Die Verteilung der Spielplätze ist als gut zu bezeichnen. In den Wohnbereichen sind die Spielplätze gut verteilt und über einen annehmbaren Fußweg zu erreichen.

Die Plätze sollen weitgehend erhalten bleiben. Auf den Spielplätzen "Am Kottenkamp", an der "Luisenstr." und "Margarethenstraße" wurden die Geräte zurückgebaut. Der Spielwert der Plätze war nicht mehr gegeben und es sind umliegend ausreichend andere Plätze vorhanden.

Bei einem großen Teil der Spielplätze im Ortsteil Geeste sind Fallschutzflächen nachzuarbeiten.

Bei zwei Spielplätzen (Georgstr., Kindergarten Abenteuerland) ist die Zaunanlage zu erneuern.

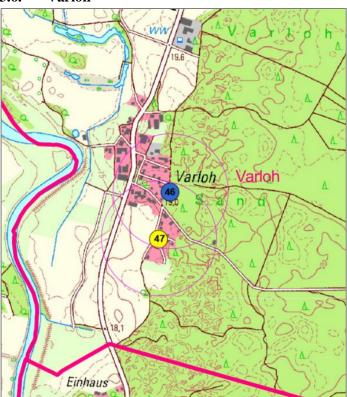
Abb. 9 – Spielplätze Varloh (Radius Kreis = 300 m)

46	Telgenstraße	nicht festgesetzt	Note 2,22
47	Flurstraße	festgesetzt	Note 3,76

Im Ortsteil Varloh wohnen ca. 38 Kinder und Jugendliche. Es befinden sich dort insgesamt 2 Spielplätze. In den Wohnbereichen sind die Spielplätze gut verteilt und über einen annehmbaren Fußweg zu erreichen. Allerdings ist der Spielplatz an der Flurstr. sehr klein und liegt ohne Abgrenzung an einer Durchgangsstraße. Hier ist eine Zaunanlage nachzurüsten, um die Verkehrssicherheit zu erhöhen. Außerdem sind Fallschutzflächen herzustellen. Weiterhin besteht die Möglichkeit den Spielbereich zum Hang hin zu erweitern, um die Anordnung der Geräte zu entzerren und die Sicherheitsabstände einzuhalten.

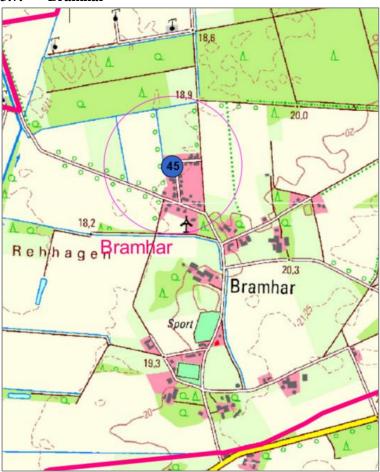
Abb. 10 – Spielplätze Bramhar (Radius Kreis = 300 m)

45 Kiefernweg	nicht festgesetzt	Note 2,48
---------------	-------------------	-----------

Im Ortsteil Bramhar wohnen ca. 47 Kinder und Jugendliche. Es befindet sich dort nur 1 Spielplatz am Kiefernweg. Dieser wurde im Jahr 2018 aufgewertet und ist in einem guten Zustand.

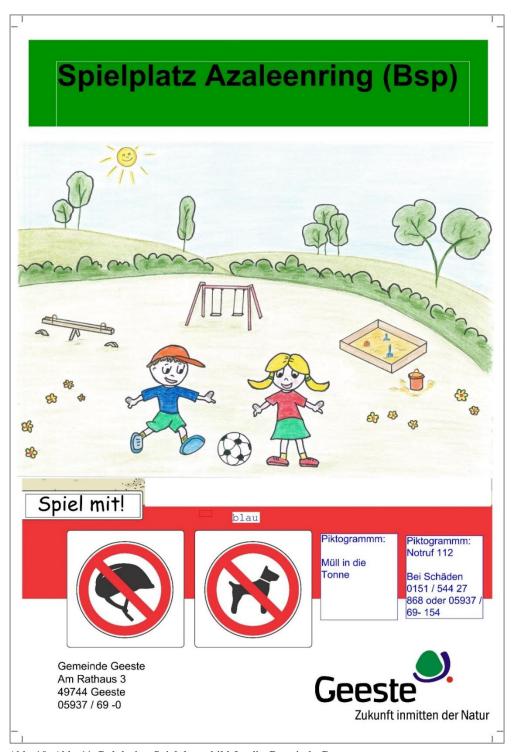
Abb. 10: Abb. 11: Rohdesign Spielplatzschild für die Gemeinde Geeste

Bei allen Spielplätzen ist das Spielplatzschild zu erneuern. Ein Entwurf für ein Spielplatzschild liegt im Rohdesign vor. Das handgemalte Bild soll kindgerecht die Kinder zum "mitspielen" animieren.

Die Piktogramme sollen den Kindern die wichtigsten Regeln in einfacher Weise vermitteln.

Ein Angebot für die Digitalisierung und Anfertigung von Schildern im Format 40 x 60 cm ist angefragt, liegt aber noch nicht vor.
