Gemeinde Geeste

Spielplatzkonzept

Geeste, den 15.05.2020

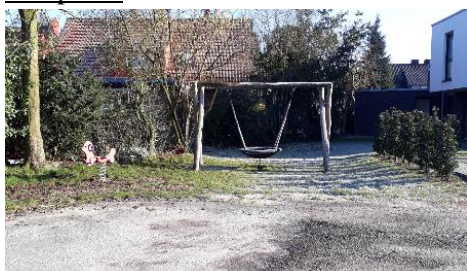
Irisweg: Spielplatz soll aufgegeben werden

Die Plätze sollen weitgehend erhalten bleiben. Der Spielplatz am „Irisweg“ besteht lediglich aus 2 Spielgeräten und soll aufgegeben werden. Er wurde vor einigen Jahren durch eine besondere Situation benötigt, doch dieser Bedarf ist nicht mehr gegeben. **Der Grundstückseigentümer ist sowohl mit dem Rückbau als auch mit dem Verbleib des Spielplatzes einverstanden.**

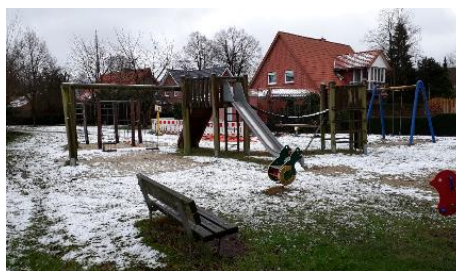
Freskenhof: fehlende Fallschutzflächen

Bei einem großen Teil der Spielplätze im Ortsteil Dalum sind Fallschutzflächen nachzuarbeiten. **Die Ausführung der Arbeiten hat bereits begonnen und soll in regelmäßigen Abschnitten wiederholt werden.**

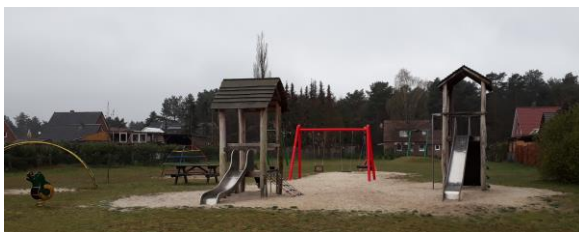
Jägerstr: viele Spielmöglichkeiten

Im Bereich Großer Sand gibt es nur einen Spielplatz an der „Jägerstr“. Dieser ist dafür aber mit einer Vielzahl von Geräten ausgerüstet und in einem guten Zustand. Es ist lediglich ein Fallschutzbereich anzupassen. Die Zaunanlage ist zu erneuern.

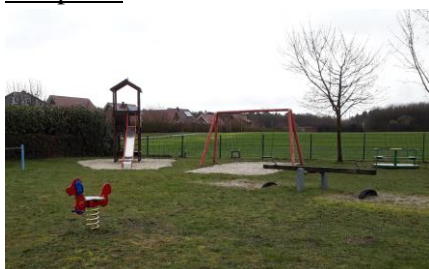
Steinbree: Turm bereits repariert

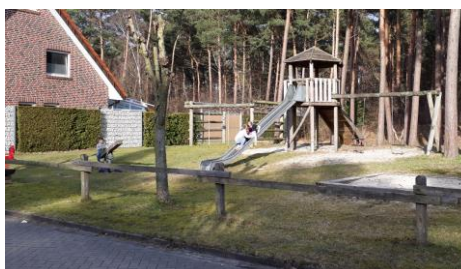
Georgstr.: Reparaturbedarf Klettergerüst, Zaun zu erneuern

Am Spielplatz „Georgstraße“ müssen lediglich kleine Reparaturen ausgeführt werden.

Bei zwei Spielplätzen (Georgstr., Kindergarten Abenteuerland) ist die Zaunanlage zu erneuern.

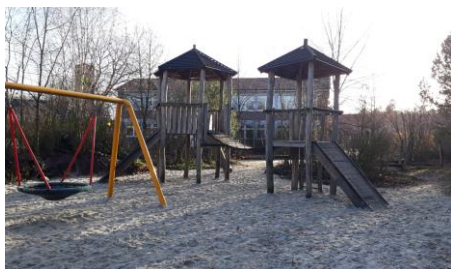
Antoniusschule: Fallschutzflächen nachgearbeitet

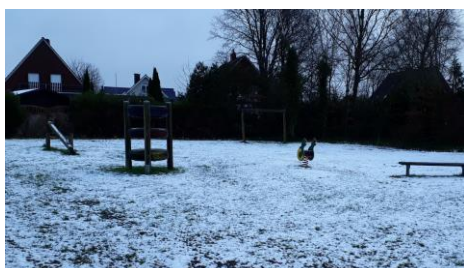
Luisenstr (Anfang 2019): Rückbau bereits erfolgt

Die Plätze sollen weitgehend erhalten bleiben. Auf den Spielplätzen „Am Kottenkamp“, an der „Luisenstr.“ und „Margarethenstraße“ wurden die Geräte zurückgebaut. Der Spielwert der Plätze war nicht mehr gegeben und es sind umliegend ausreichend andere Plätze vorhanden.

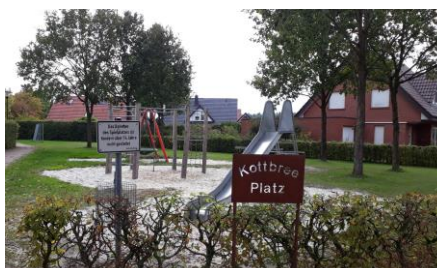
Kottbree: nur Spielplatzschild zu erneuern

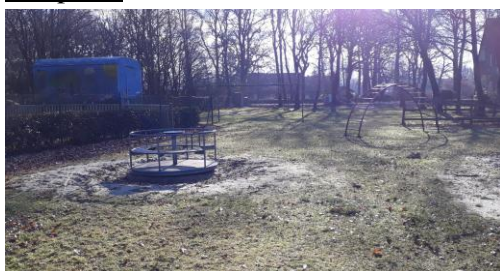
Kiebitzweg-Lindenstraße (Anfang 2019): zurückgebaut

Die Spielplätze „Lilienstr. und Lindenstraße“ wurden aus verkehrssicherheitsgründen kurzfristig zurückgebaut. Bei einem gemeinsamen Ortstermin zwischen Gemeinderat und Verwaltung am 12.05.2020 wurde besprochen, dass auf dem Spielplatz an der Lindenstraße neue Geräte gestellt werden sollen. Diese sollen für Kinder zwischen 3 und 6 Jahren gewählt werden. Außerdem muss der Spielplatz neu eingezäunt werden. Ein Konzept zur Neugestaltung des Spielplatzes wird noch erstellt.

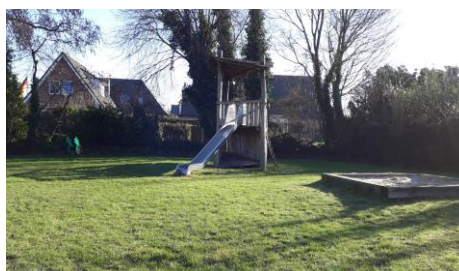
Nikolausstr.: unzureichender Fallschutz

Auch der Spielplatz „Nikolausstraße“ soll eine Aufwertung erhalten. Hier besteht die Möglichkeit ein Kletternetz oder eine Kleinkindschaukel zu installieren.

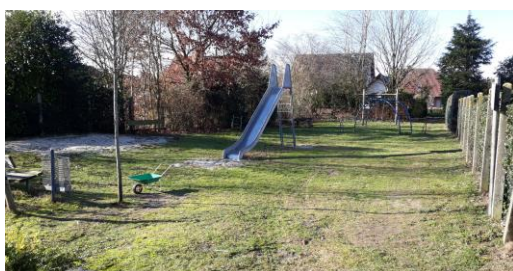
Lilienstr. (Anfang 2019): zurückgebaut

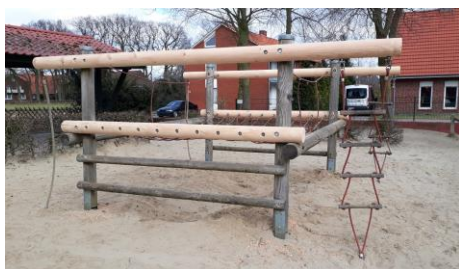
Ludgerischule: Klettergerüst 2018 repariert

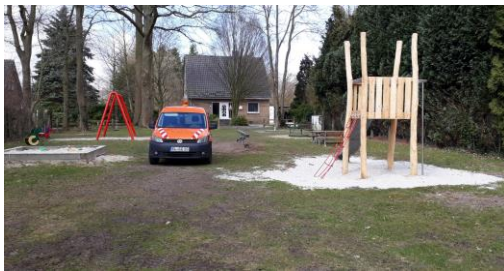
Birkenstr.: 2018 neuer Spielturm errichtet

Im Bereich Torfwerk gibt es nur noch einen Spielplatz an der „Birkenstraße. In den letzten Jahren wurden zwei Spielplätze aufgelöst (Josefschule und Markusstraße), da die Spielgeräte in die Jahre gekommen und nicht mehr verkehrssicher waren. Außerdem wurden die Plätze nicht mehr entsprechend frequentiert. Dafür wurde der Spielplatz an der Birkenstraße aufgewertet. Dieser ist in einem guten Zustand, es ist kein Handlungsbedarf notwendig. **Lediglich die Zaunanlage muss erneuert werden.**

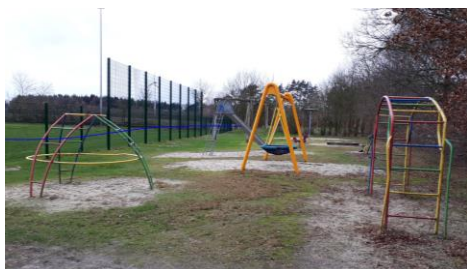
Ulmenstr. (Anfang 2019): mittlerweile aufgewertet

Der Spielplatz an der Ulmenstraße wurde 2019/2020 aufgewertet. Ein neuer Spielturn, Sandkiste, Sitzgarnitur und Wippe wurden eingebaut.

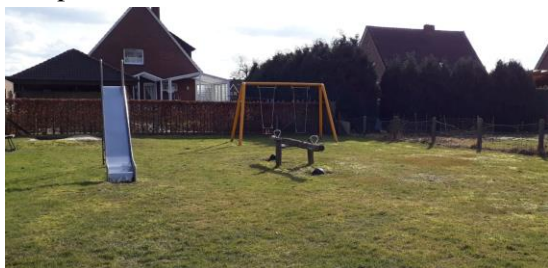
Nelkenweg: Geräte veraltet, fehlender Zaun

Am Spielplatz „Nelkenweg“ haben die Spielgeräte keinen Spielwert mehr. Hier sollen die Geräte vorerst zurückgebaut werden. Wenn ein neues Wohngebiet am Tulpenweg erschlossen wird, soll geprüft werden ob der Spielplatz wieder aktiviert werden kann.

Bei zwei Spielplätzen (Nelkenweg, St. Isidor Ring) ist die Zaunanlage zu erneuern.

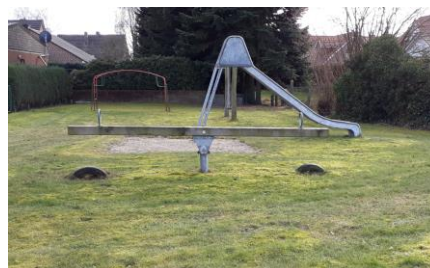
Am Sturzbach (Anfang 2019): Großteil erneuert

Der Spielplatz am „Sturzbach ist sehr klein. Hier wurde bereits eine neue Schaukel, ein neues Wipptier, eine neue Sitzbank eingebaut. Ein Spielurm wird kurzfristig zusätzlich gestellt. Die Möglichkeit einer Sandkiste wird geprüft. Ein Schaukelsitz soll durch einen Kleinkindsitz ersetzt werden.

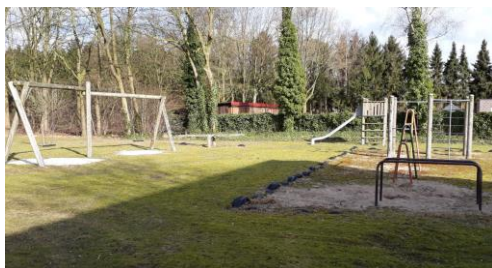
Astrid-Lindgren-Schule: Maßnahmen in Klärung

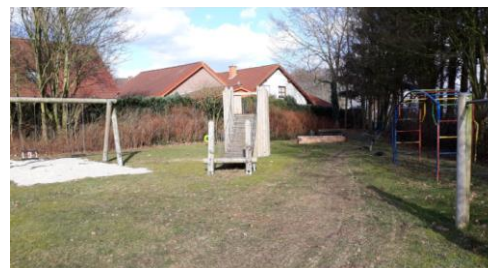
Harpener Ring: alte und neue Geräte

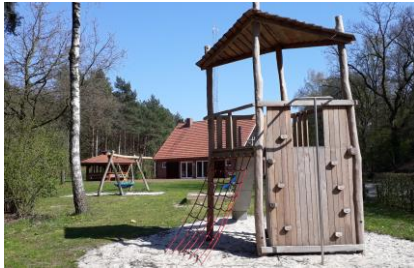
Telgenstr.: neuer Turm 2018 errichtet

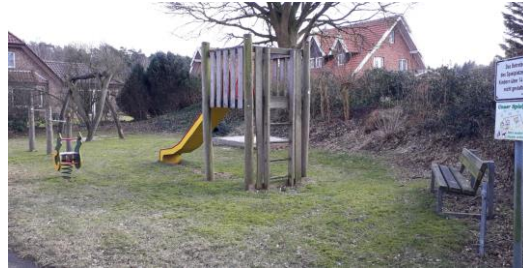
Flurstr.: kleiner Spielplatz ohne Zaun und Fallschutz

Im Ortsteil Varloh wohnen ca. 38 Kinder und Jugendliche. Es befinden sich dort insgesamt 2 Spielplätze. In den Wohnbereichen sind die Spielplätze gut verteilt und über einen annehmbaren Fußweg zu erreichen. Allerdings ist der Spielplatz an der Flurstr. sehr klein und liegt ohne Abgrenzung an einer Durchgangsstraße. Hier ist eine Zaunanlage nachzurüsten, um die Verkehrssicherheit zu erhöhen. Außerdem sind Fallschutzflächen herzustellen. Weiterhin besteht die Möglichkeit den Spielbereich zum Hang hin zu erweitern, um die Anordnung der Geräte zu entzerren und die Sicherheitsabstände einzuhalten.

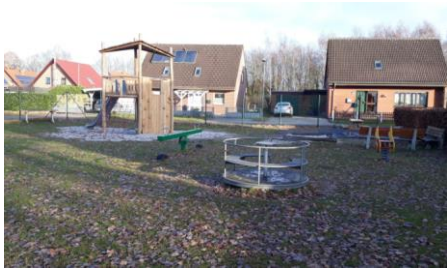
Kiefernweg: neue Turmanlage (2018)

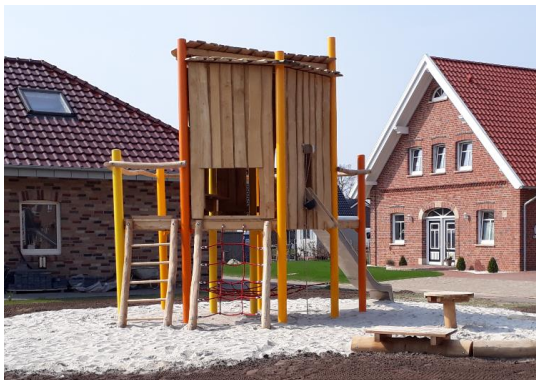
Picassoweg: Verwendung Stahlpfosten

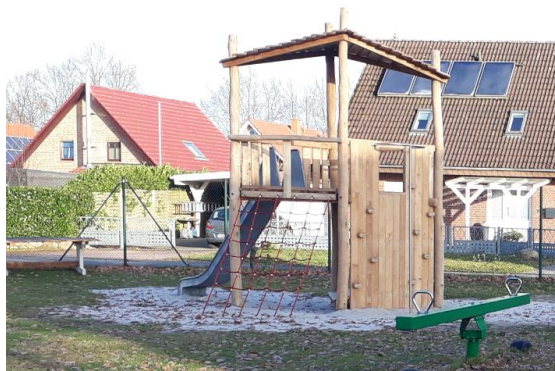
Kiefernweg: Turm aus Robiniehölzern
